Fractografia de Compósito Estrutural Aeronáutico Submetido ao Ensaio de Tenacidade à Fratura Interlaminar em Modo II

Fractography of Aeronautical Structural Composite Submitted to Mode II Interlaminar Fracture Toughness Test

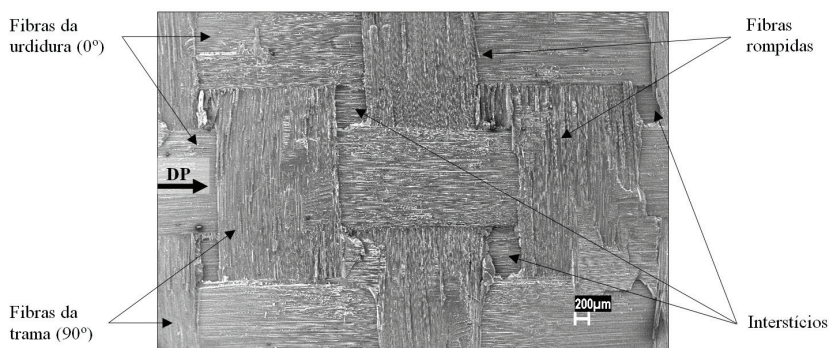
A Figura 3 revela a face da ruptura das fibras de carbono, ao passo que a Figura 4 destaca a outra face da fratura, diretamente oposta à face observada na Figura 3, onde predomina a fratura coesiva pelo cisalhamento da resina epóxi. Estes aspectos observados são atribuídos à existência de variações na espessura de resina contida entre as camadas de tecido que, por conseguinte, conduzem a uma maior variação da tenacidade à fratura local, à medida que o processo de falha do laminado se estende com a aplicação da carga¹³.

Figura 3. Detalhe da face da fratura onde predomina o rompimento de fibras de carbono IM7.

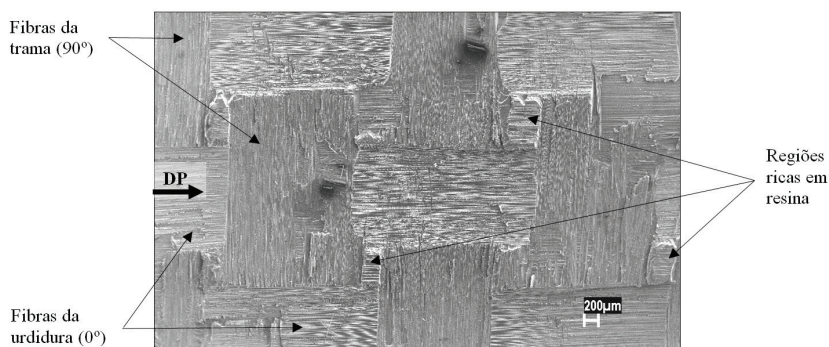
Figura 4. Detalhe da face da fratura em que predomina o cisalhamento da resina epóxi M21.

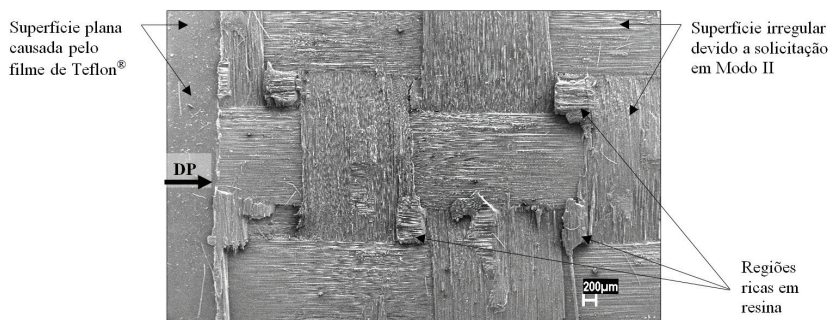
Figura 5. Morfologia da área de transição entre o limite da falha artificial produzida pelo inserto de Teflon® e o início da fratura coesiva por cisalhamento interlaminar do laminado.

A Figura 5 mostra a vista parcial da área de transição situada próxima ao limite da falha induzida pela inserção do filme de Teflon® e a origem da delaminação produzida pelo cisalhamento da matriz de resina epóxi, provocado pelo carregamento estático de flexão em quatro pontos. No exame desta imagem, é facilmente identificada a área plana da superfície de fratura, causada pela compactação do inserto de Teflon®, a aparência irregular da delaminação ocasionada pelos pontos de entrelaçamento das mechas

da urdidura e trama e os interstícios ricos em resina, localizados na vizinhança dos entrelaçamentos.

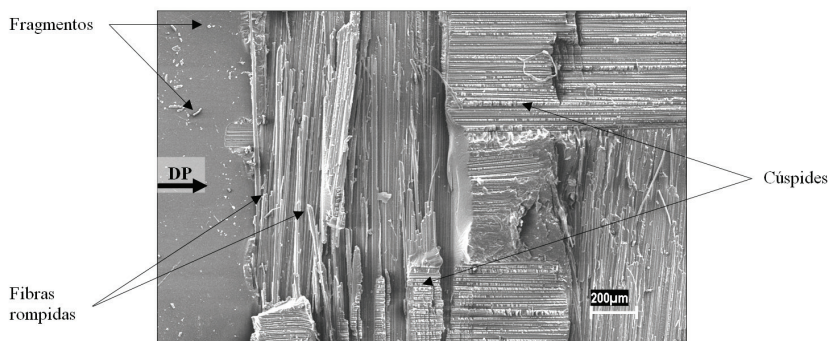
Figura 6. Detalhe do início da delaminação na interface entre as camadas (0°, 90°) de tecido *plain weave* localizadas no plano médio do laminado.

A Figura 6, capturada em maior magnitude, evidencia detalhes do princípio da falha, onde se observa uma pequena quantidade de fibras da trama rompidas e revestidas por uma fina porção de resina, fragmentos de material e a morfologia de cúspides localizada entre as impressões de fibras da urdidura, na fratura coesiva das regiões ricas em resina. Os fragmentos de perda de material disseminados sobre a seção plana da fratura são provenientes da abrasão produzida pelo contato entre as partes da superfície de fratura durante a evolução do ensaio mecânico. Este aspecto pode ser um indicativo do início da sucessão de falha, visto que na área originária da fratura tende a concentrar maior quantidade de fragmentos^[13-16].

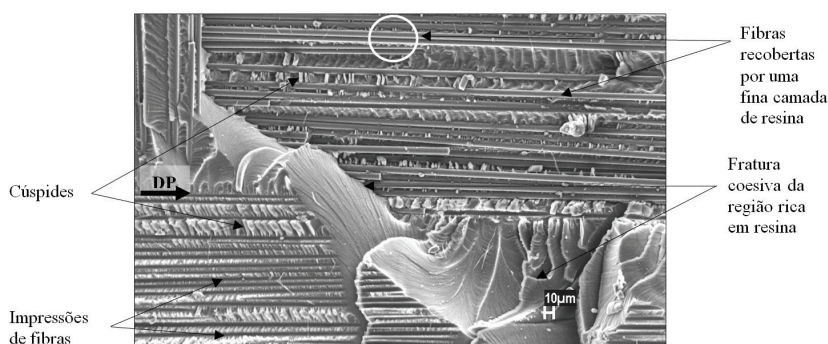
Figura 7. Superfície de fratura típica da solicitação em Modo II, mostrando a morfologia da fratura coesiva de uma região rica em resina epóxi M21 e a formação de cúspides cisalhamento.

A Figura 7 mostra uma formação compacta de cúspides assentada entre as impressões de fibras da urdidura em uma região rica em resina e outras separadas entre as fibras expostas, situadas em um plano de fratura inferior. Esta figura também revela a aparência de uma fratura puramente coesiva, onde as fibras expostas encontram-se revestidas por uma camada muito fina de resina, indicando que a delaminação do espécime nesse plano de fratura se propagou coesivamente na vizinhança da interface fibra/resina, mas dentro do volume de resina determinado pela região interfacial. A Figura 8, capturada nesta mesma região, mas em maior magnitude, elucida o aspecto de uma fratura coesiva que ocorreu próxima à região de interface fibra/resina.

Analogamente, quando estão inclinadas para a direita, é um indicativo de que a direção de cisalhamento é negativa, decorrente do deslocamento de parte da superfície de fratura da direita para a esquerda. Em sendo assim, em pares correspondentes de superfícies de fratura, as cúspides estão sempre orientadas em direções opostas^[13-15]. Na Figura 7, as cúspides estão inclinadas

para a esquerda, enquanto na Figura 9 estão inclinadas para a direita, sinalizando que as direções de cisalhamento são positivas e negativas, respectivamente.

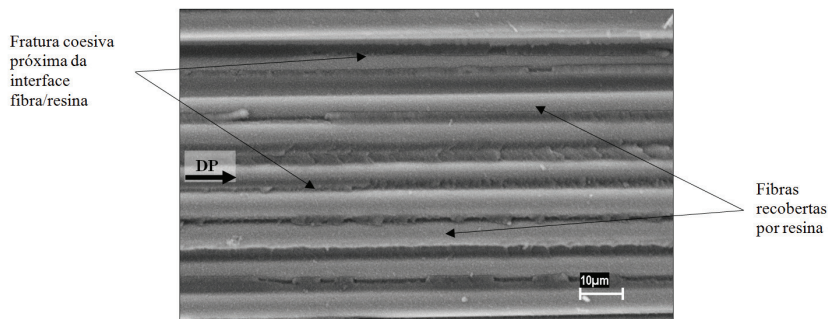
Figura 8. Detalhe da Figura 7 que evidencia a fratura coesiva nas proximidades da região de interface fibra/resina.

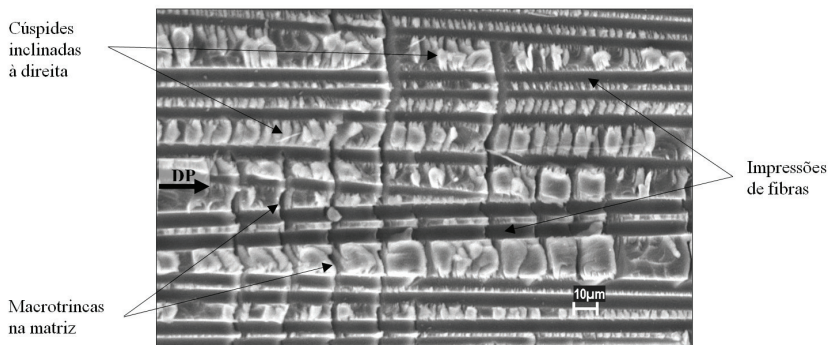
Figura 9. Detalhe da morfologia de cúspides inclinada à direita entre as impressões de fibras e macrotrincas na fratura coesiva de uma região rica em resina epóxi M21.

A Figura 9 exhibe detalhes da morfologia de cúspides de cisalhamento. As dimensões e a distribuição desse aspecto fractográfico são afetadas pelo volume de matriz e pela distância entre as fibras, ambos os parâmetros definidos na etapa de consolidação do compósito. Assim, as condições de processamento do laminado, tenacificação da matriz polimérica, temperatura e conteúdo de umidade podem influenciar as características de formação de cúspides, conforme menciona a literatura^[13-15].

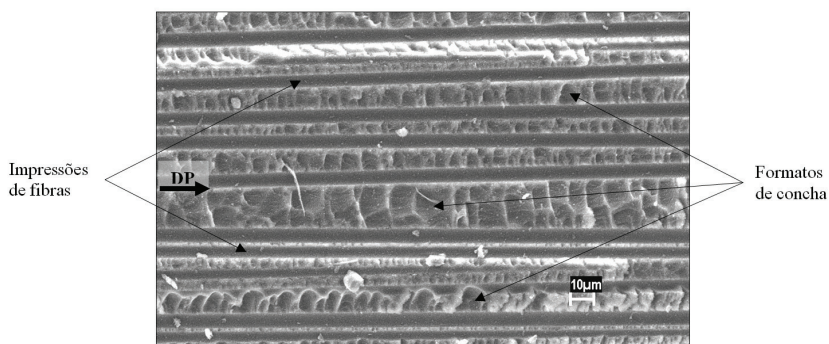
Figura 10. Detalhe da morfologia de formatos de concha entre as impressões de fibras na fratura coesiva de uma região rica em resina epóxi M21.

Outro aspecto fractográfico visualizado e identificado nas duas partes da superfície de fratura é o formato de concha ou fratura da matriz polimérica na forma côncava, revelado na Figura 10. O exame minucioso do tamanho e forma dessa morfologia sugere que o mecanismo atuante na sua formação é o resultado da separação de cúspides na superfície de fratura. Dessa maneira, a formação de cúspides ordenada no espaço entre fibras vizinhas permanece mantida em uma parte da superfície de fratura, à medida que na parte oposta surgem os formatos de concha, consistindo, assim, em aspectos de impressões de cúspides na matriz polimérica. Este tipo de morfologia é predominante nas fraturas por cisalhamento de sistemas de matrizes modificadas e frágeis, fornecendo poucas informações sobre a origem e direção da falha^[13-15].

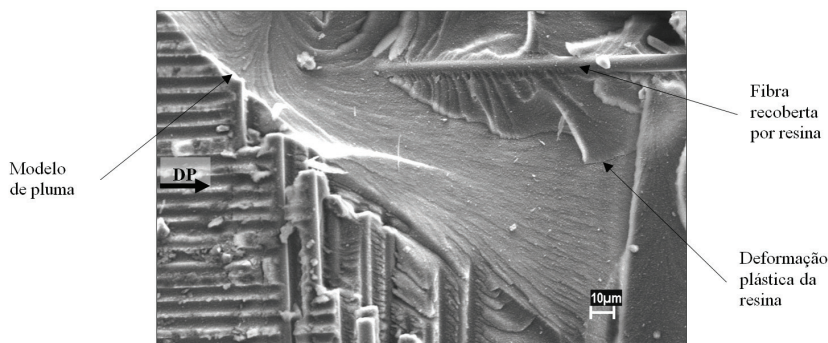
Figura 11. Detalhe da fratura coesiva de uma região intersticial rica em resina exibindo os indícios da deformação plástica do sistema de resina epóxi modificada M21.

Igualmente, observa-se nas imagens das Figuras 7 e 11, o aspecto rugoso da superfície fraturada. Esse aspecto é atribuído à adição parcial de matriz termoplástica no sistema de resina epóxi, procedimento esse que visa melhorar a tenacidade à fratura da matriz polimérica e, conseqüentemente, do compósito final^[19]. A análise destas figuras mostra, ainda, aspectos fractográficos denominados de modelo de pluma ou microfluxo texturizado, identificados na fase frágil da matriz, ao passo que na fase tenacificada ocorre à extensão do plano de fratura, que caracteriza a deformação plástica da matriz. Verifica-se ainda que, a fratura acontece de forma coesiva próxima da região interfacial fibra/resina, evidenciando impressões de fibras da urdidura em uma superfície e, na face oposta, a presença de fibras com recobrimento de uma fina camada de matriz polimérica^[13-15].
