Estudo do Efeito do Ozônio Gerado Durante Ensaios Elétricos em Equipamentos de Segurança Confeccionados em Borracha Natural

Caroline I. Lisevski, Camila M. O. Wolski, Marilda Munaro
Departamento de Materiais, LACTEC

The Behavior of Natural Rubber Used in Line-Life Equipment Submitted to Ozone Concentration Observed During the Electrical Test

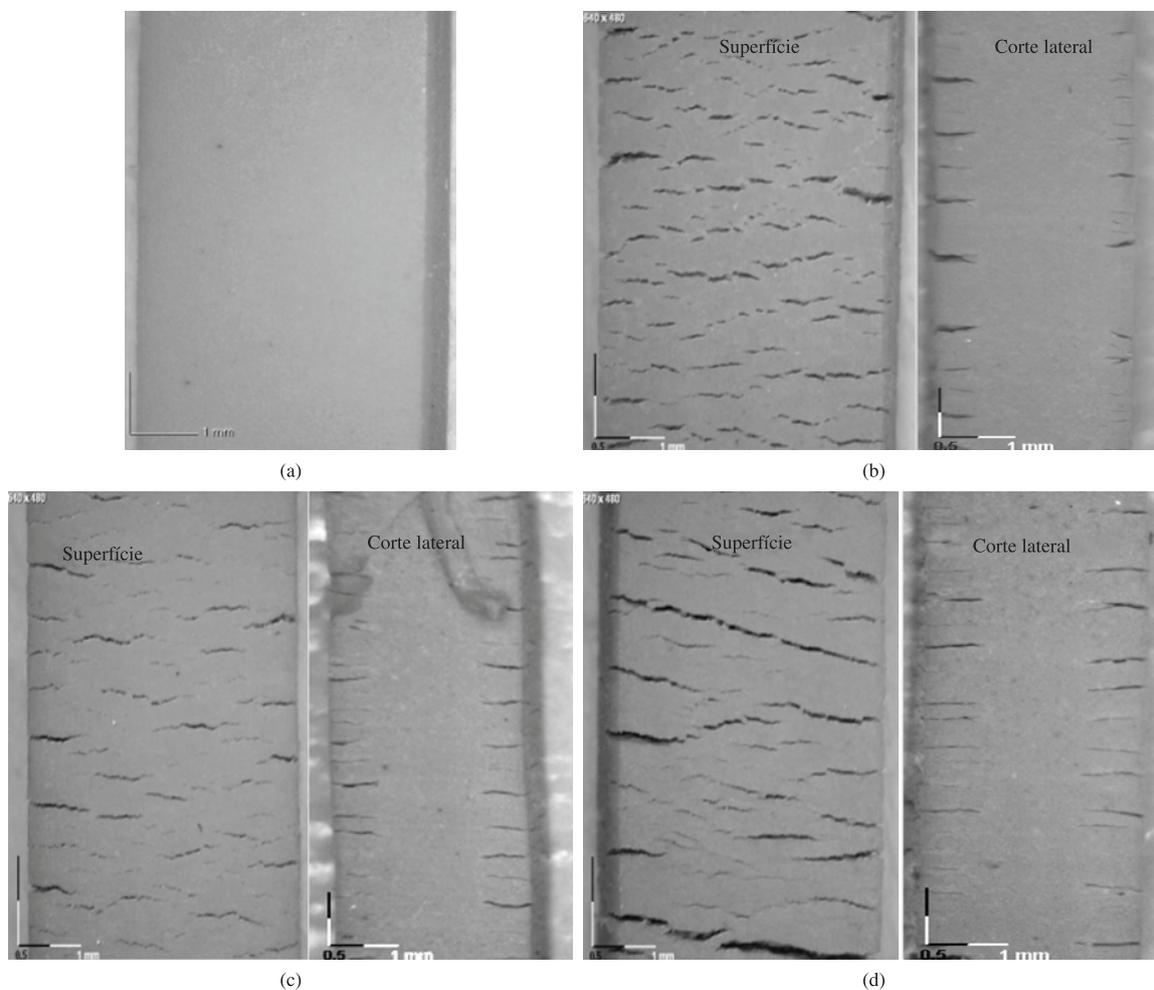
Figura 1. Imagens obtidas por microscopia óptica da amostra A, sob 10% de deformação mecânica: a) antes da exposição ao ozônio; b) após 15 minutos; c) após 30 minutos; d) após 45 minutos.

Os corpos de prova da amostra A, expostas ao ozônio sob 10% de deformação, apresentaram fissuras em toda a área tracionada, e o tamanho e a profundidade destas fissuras aumentaram com tempo de exposição, conforme pode ser observado na Figura 1. Os corpos de prova expostos por mais de 45 minutos sob esta condição romperam.

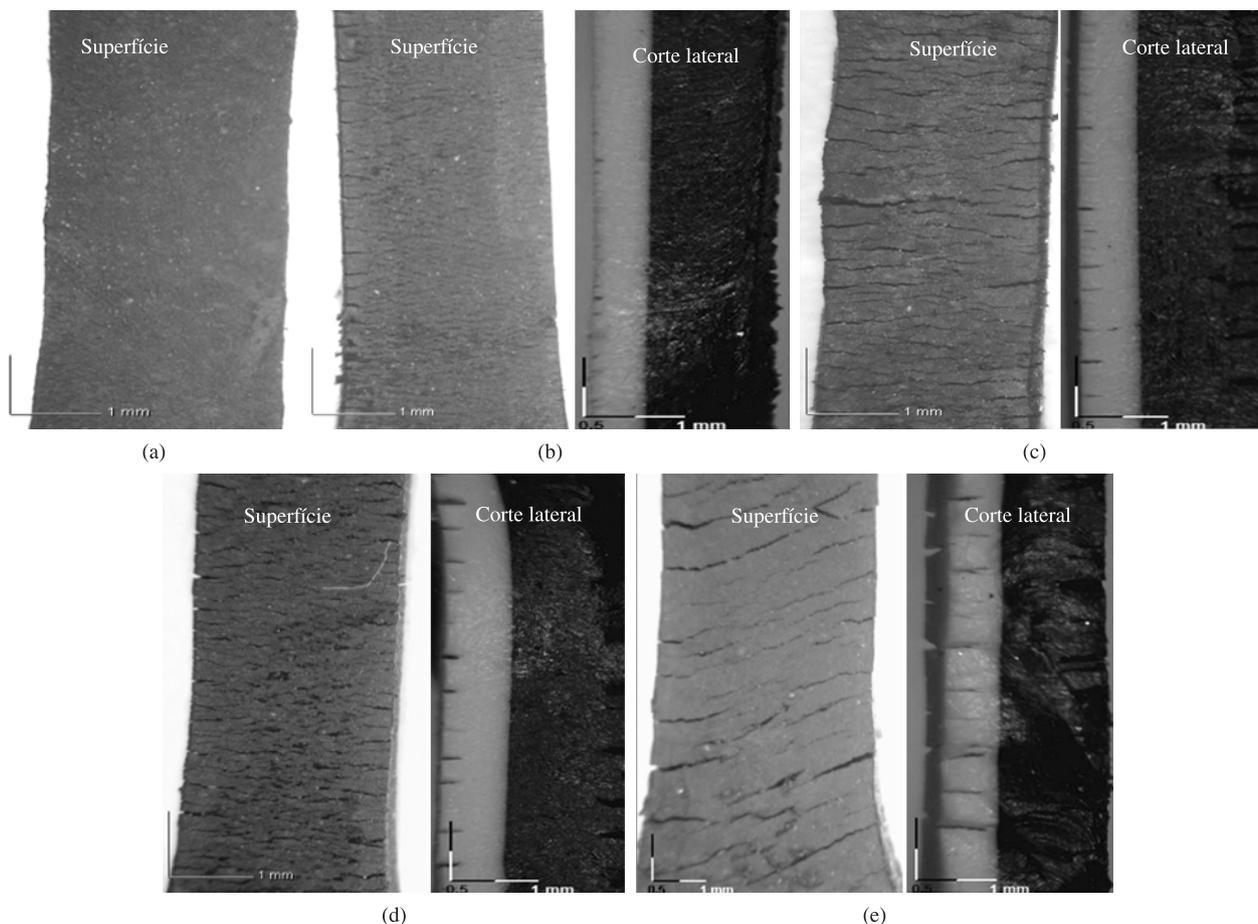
Figura 2. Imagens obtidas por microscopia óptica da amostra B, sob 10% de deformação mecânica: a) antes da exposição ao ozônio; b) após 15 minutos; c) após 30 minutos; d) após 45 minutos; e) após 90 minutos.

As imagens para a amostra B, expostas ao ozônio sob 10% de deformação, podem ser observadas na Figura 2, onde nota-se a presença de fissuras, mas em menor profundidade quando comparadas à amostra A na mesma condição.

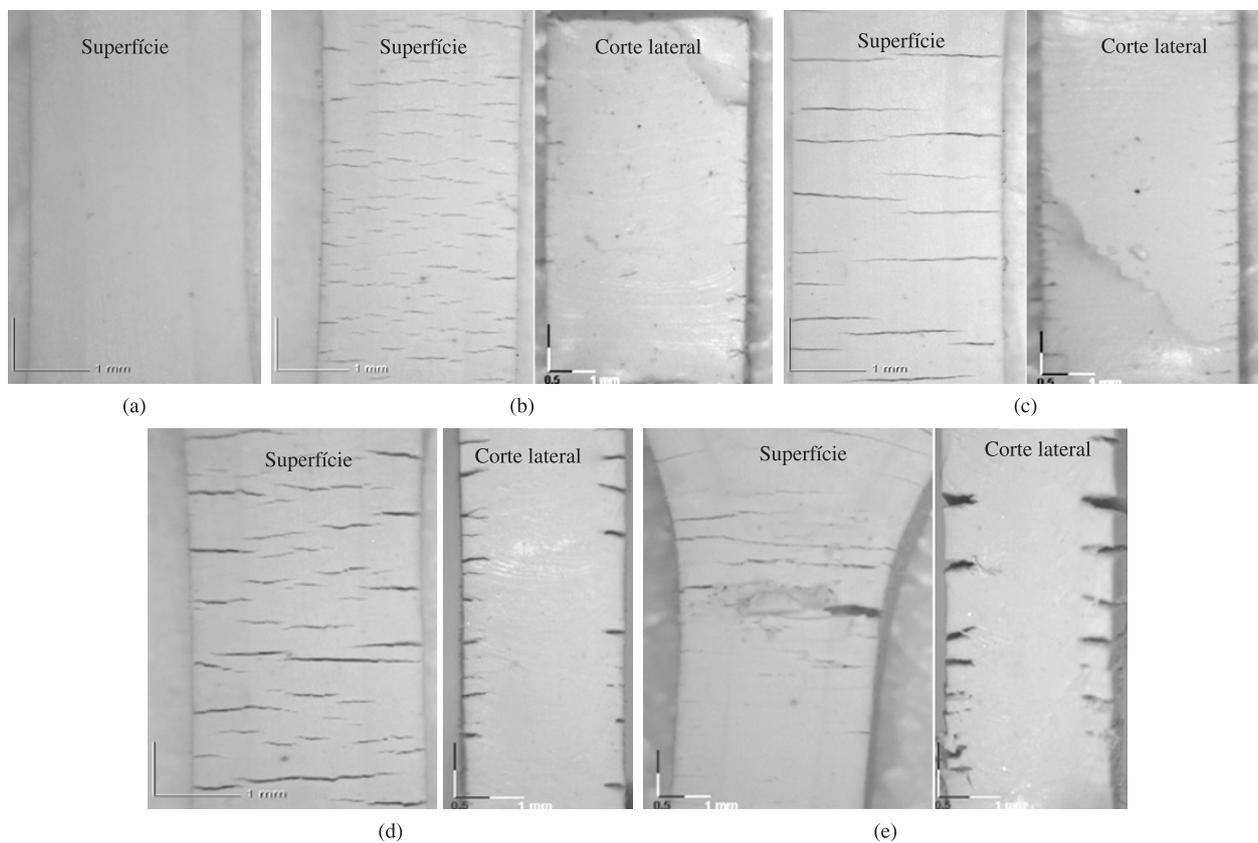
Figura 3. Imagens obtidas por microscopia óptica da amostra C, sob 10% de deformação mecânica: a) antes da exposição ao ozônio; b) após 15 minutos; c) após 30 minutos; d) após 45 minutos; e) após 90 minutos.

Para a amostra C tensionada (Figura 3) as fissuras observadas são menores do que as da amostra A, mas maiores que as da amostra B.

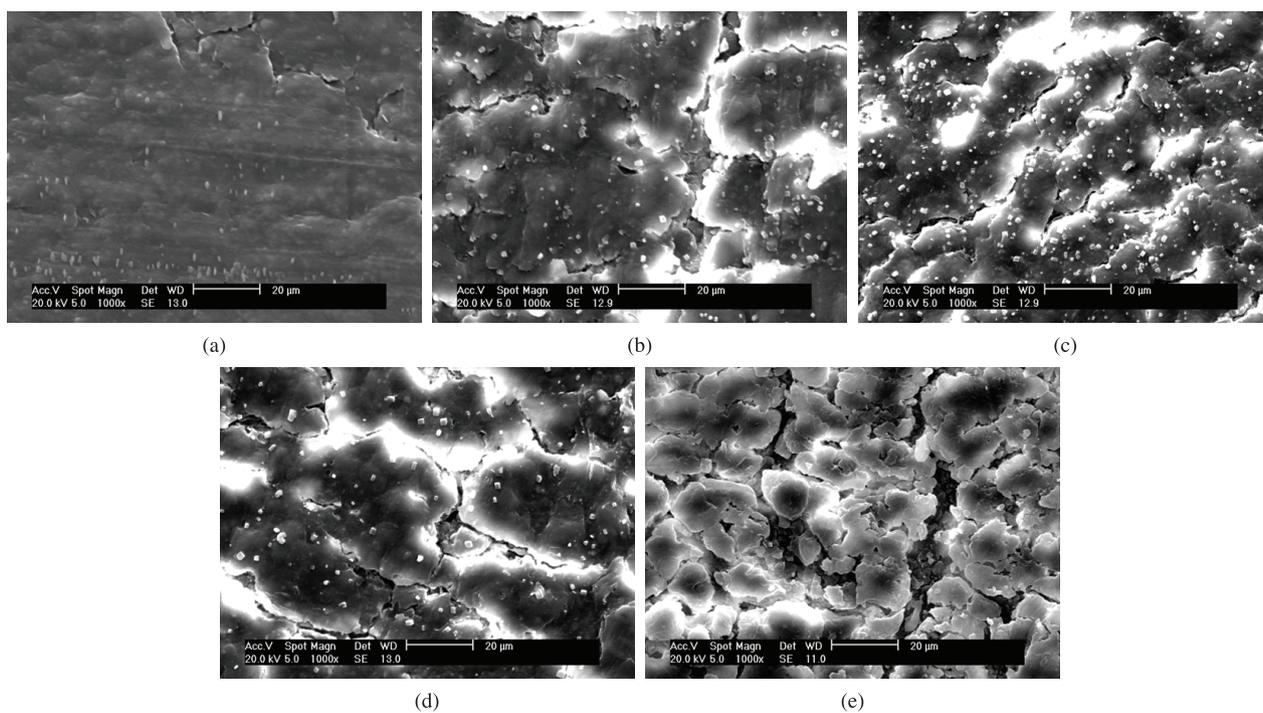
Figura 4. Imagens de MEV da amostra A: a) antes da exposição ao ozônio; b) após 30 minutos; c) após 90 minutos; d) após 120 minutos; e) após 240 minutos.

Na Figura 4 estão apresentadas as imagens obtidas da superfície da amostra A. Observa-se que o material exposto ao ozônio apresenta fissuras micrométricas que aumentam em quantidade com o tempo de exposição. Também foi observada a exudação de cristais de enxofre, utilizado no processo de vulcanização. A presença do elemento químico enxofre foi confirmada pela análise de energia dispersiva de raio X (EDS) (Figura 5a).

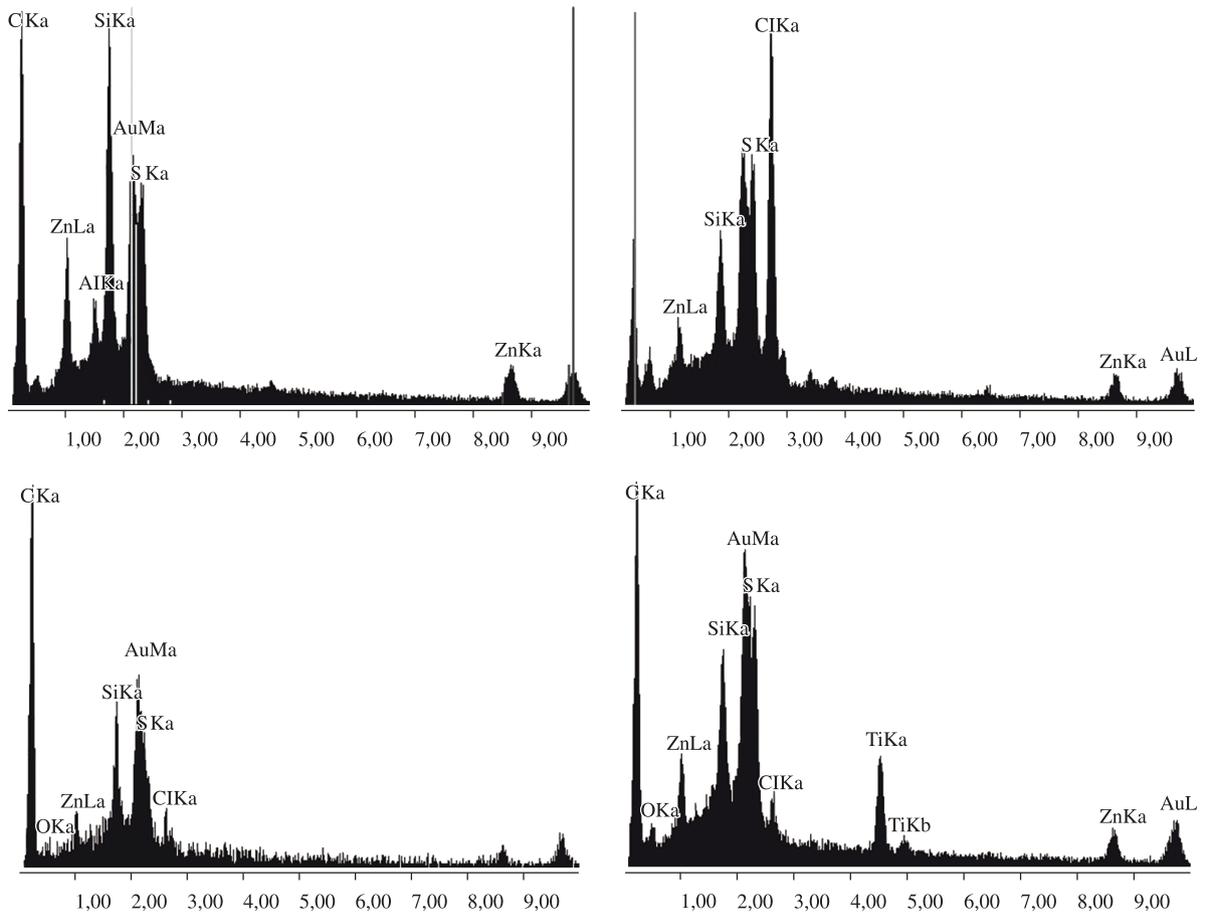
Figura 5. Espectros obtidos por EDS da superfície das amostras: a) amostra A antes da exposição ao ozônio; b) amostra B antes da exposição ao ozônio; c) amostra B após 120 minutos de exposição ao ozônio; d) amostra C antes da exposição ao ozônio.

rugosidade e microfissuras, provavelmente causadas devido à halogenação, que é realizada para tornar a luva mais agradável ao toque^[2]. A halogenação foi confirmada pela presença do elemento cloro na análise de EDS (Figura 5b). O material que foi exposto ao O₃ apresentou a remoção da camada halogenada, sendo mais intensa para maior tempo de exposição, e com 240 minutos de exposição nova camada começa a ser removida. A remoção da camada clorada pode ter ocorrido pela maior permeação do ozônio devido a presença das microfissuras e foi confirmada pela redução da intensidade do pico de cloro no espectro obtido por EDS, como pode ser observado pelas Figuras 5b, c.

Na amostra A não foi encontrado cloro ou outro halogênio e na amostra C foi observada quantidade menor de cloro que na amostra B (Figura 5).

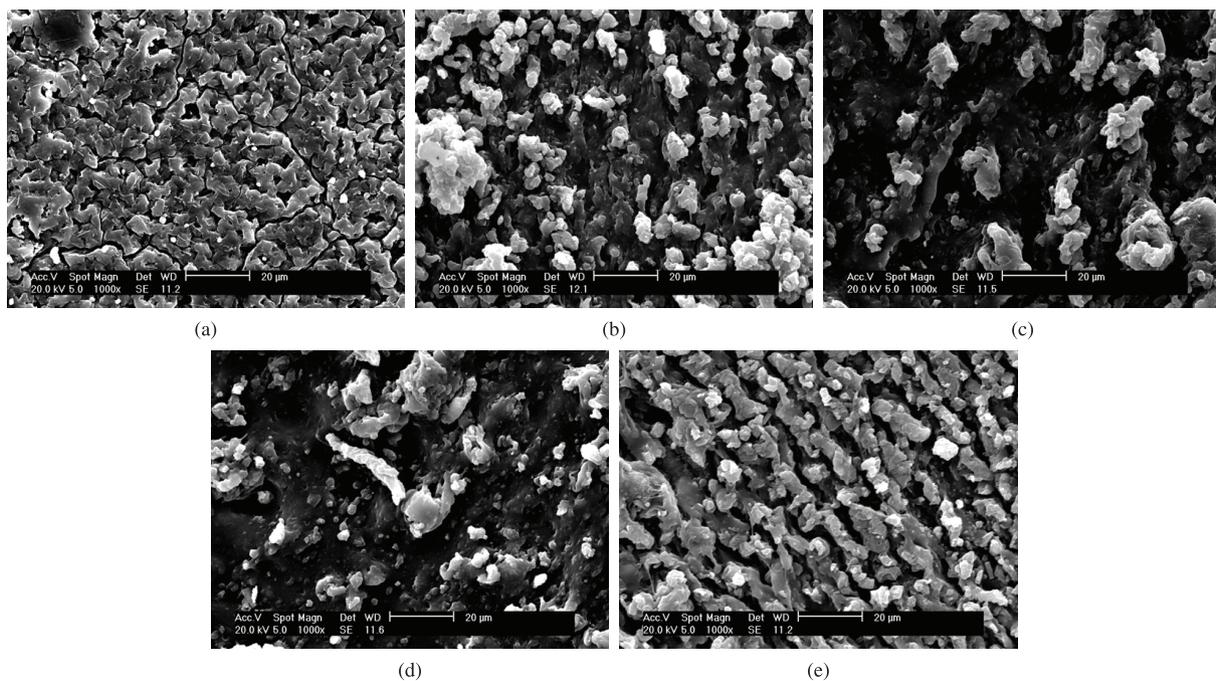
Figura 6. Imagens de MEV da amostra B: a) antes da exposição ao ozônio; b) após 30 minutos; c) após 90 minutos ; d) após 120 minutos; e) após 240 minutos.

Na Figura 6 estão as imagens de MEV obtidas para amostra B. Nota-se que antes da exposição ao ozônio, a amostra apresentou

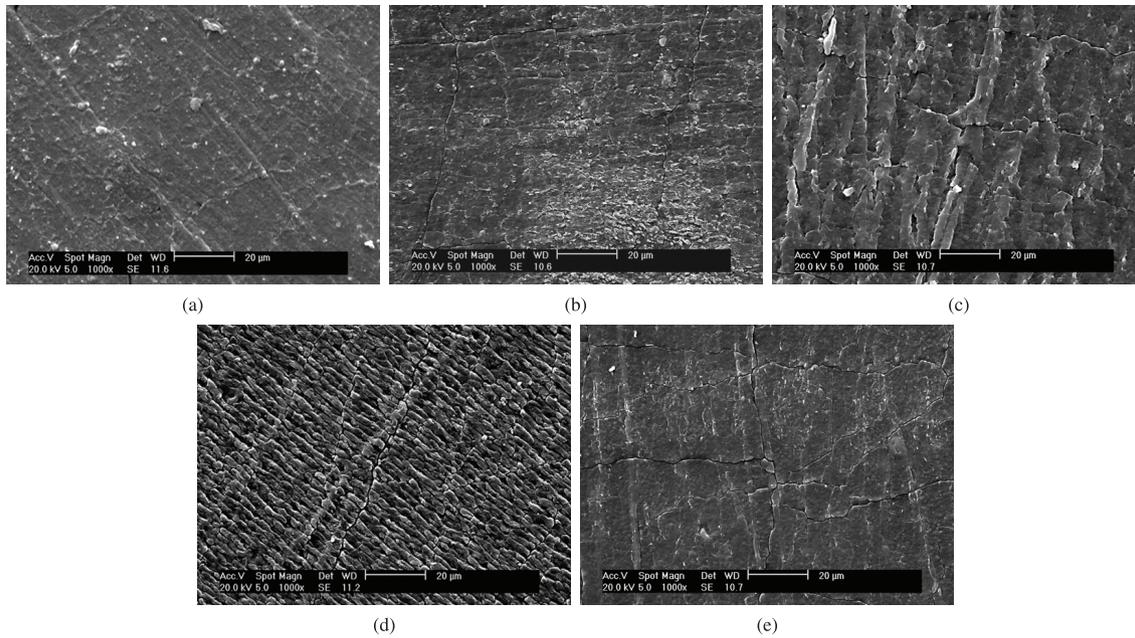
Figura 7. Imagens de MEV da amostra C: a) antes da exposição ao ozônio; b) após 30 minutos; c) após 90 minutos; d) após 120 minutos; e) após 240 minutos.

Na Figura 7 pode-se observar as imagens da superfície da amostra C exposta ao ozônio sob tensão mecânica, onde observa-se o aparecimento de microfissuras com a exposição ao ozônio, mas em menor incidência que na amostra A.

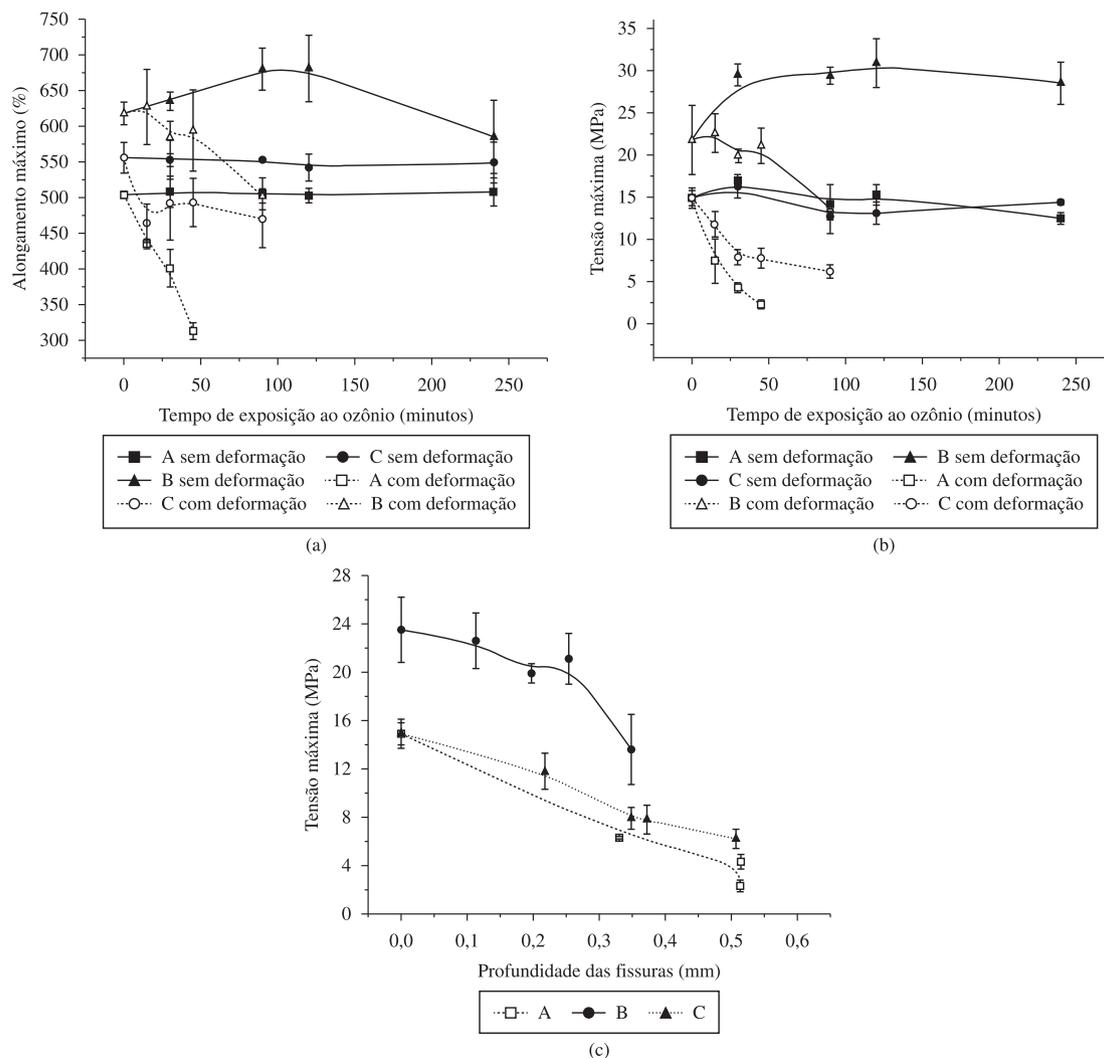
Figura 8. Variação da propriedade mecânica em função do tempo de exposição, para as amostras expostas ao ozônio sem deformação mecânica e sob 10% de deformação: a) alongamento máximo; b) tensão máxima; c) variação da tensão máxima em função da profundidade das fissuras.

Os resultados obtidos no ensaio de tração à ruptura podem ser observados na Figura 8. Nota-se que, para as amostras A e C expostas à ação do ozônio sem deformação mecânica, as propriedades de alongamento e tensão de ruptura não apresentaram alterações significativas, enquanto que a amostra B apresentou aumento nessas propriedades. Esse fato pode ser justificado pela amostra B apresentar microfissuras antes da exposição ao ozônio, e com a exposição ocorreu a remoção da camada fissurada, como

As amostras A e C condicionadas sob deformação mecânica apresentaram redução nas propriedades mecânicas, mesmo para pequenos intervalos de tempo de exposição. Para a amostra B observa-se maior variação para exposições acima de 45 minutos. Esse fato está diretamente relacionado com a profundidade da fissura como pode ser observado na Figura 8c.
